## Fișa de date pentru examinare arbori

Grădina Romei din mun. Satu Mare

67

Quercus robur

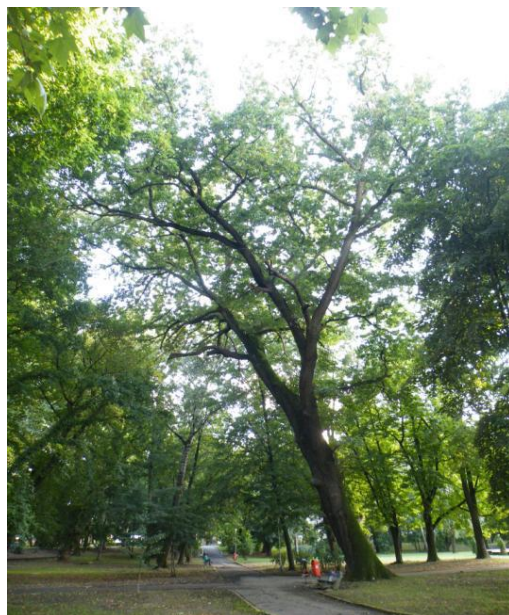
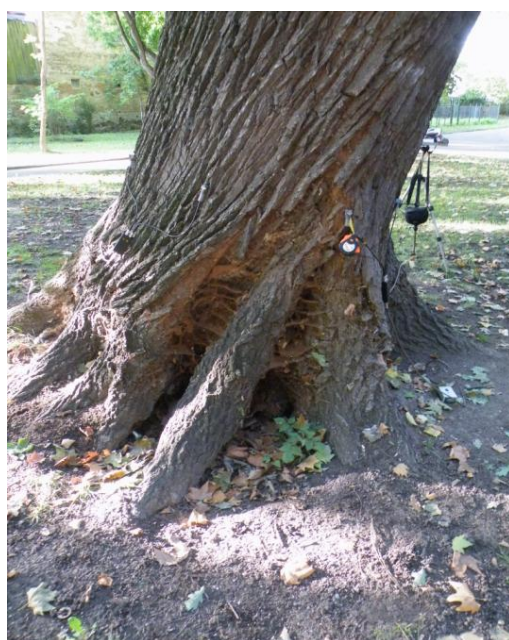
Evaluarea arborelui conform metodei UE  
(A+B+C+D+E)/5=55%

tăieri de ușurare :10%

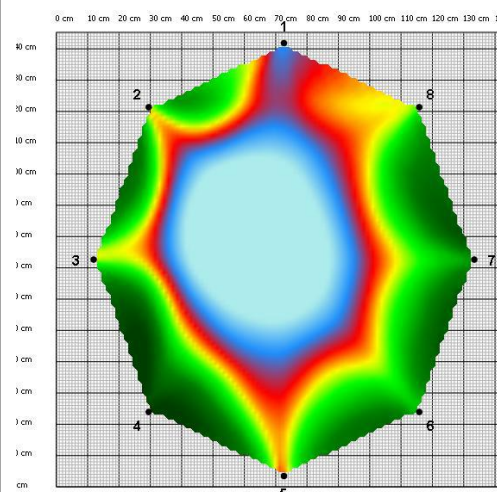
Nivelul de măsurare: 0 cm

Factorul de siguranță al arborelui

Factor de siguranță: 165 %
